Company Introduction

AI 비전검사 솔루션 전문회사

# REVOT | (주) 리 봇

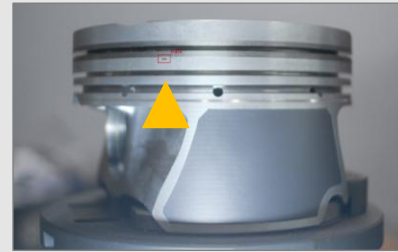
## 2 객체 탐지 (Object Detection)

이미지 내 객체 위치 및 종류를 자동 검출

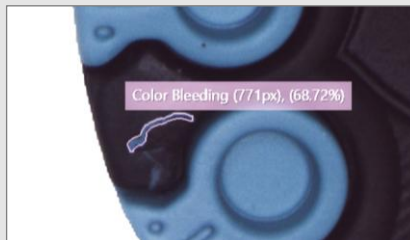
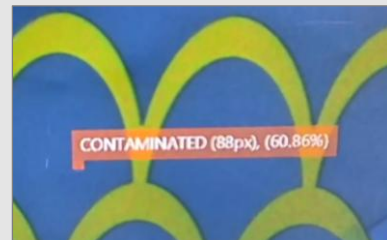
## 3 영역 분할 (Segmentation)

픽셀 단위 분석을 통한 정밀 영역 분할 및 결함 분석

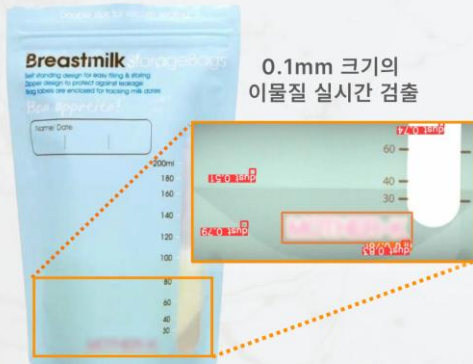
**모유 저장팩 (파우치팩) 이물질검사**

0.1mm 크기의 이물질 실시간 검출

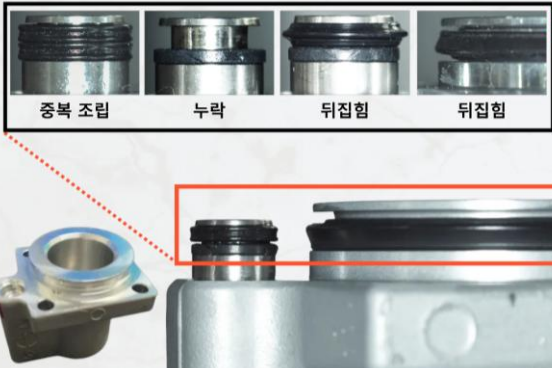
**고무 씰링 링 (O-링) 조립 불량검사**

중복 조립   누락   뒤집힘   뒤집힘

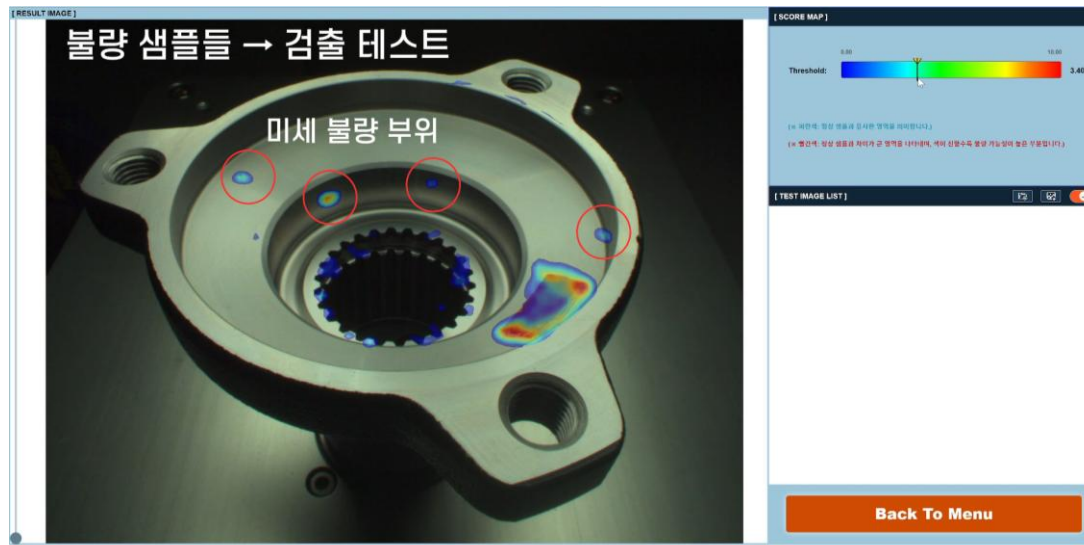
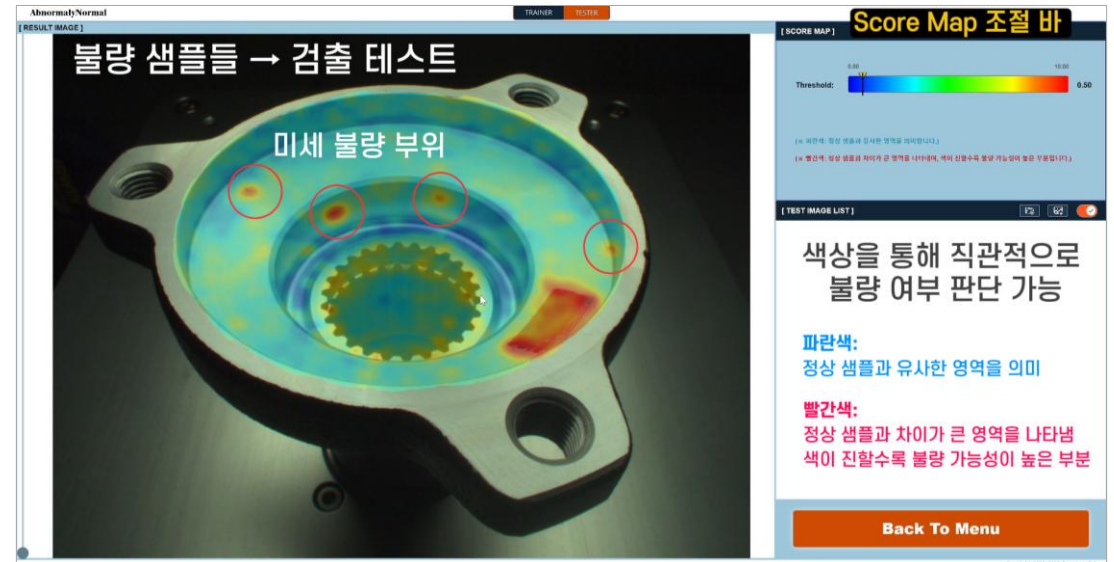
## 플랜지 표면 불량 검출

- 검사 대상 : 플랜지
- 검사 목적 : 표면 불량 검출
- 검사 특징 : 비지도 학습 방식 중 '**비정상 탐지**' 알고리즘 적용
  - **정상 패턴**을 기준으로 삼는 학습방식
  - 불량 샘플 라벨링이 **필수 조건이 아님 (비용과 시간 절감)**
- **검출 기준치 조절 용이** : 제품 상태와 환경 조건에 따라 검출 기준(민감도, 강도)을 조절하기 용이하여, 현장 조건 변화에 따른 유연한 대응과 안정적인 운영이 가능합니다.

**파란색** : 정상 샘플과 유사한 영역을 의미

**빨간색** :  
정상 샘플과 차이가 큰 영역을 나타냄  
색이 진할수록 불량 가능성이 높은 부분

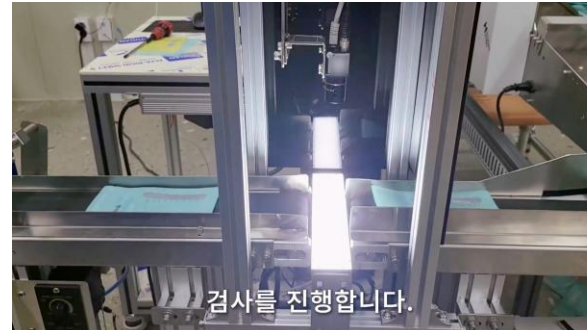
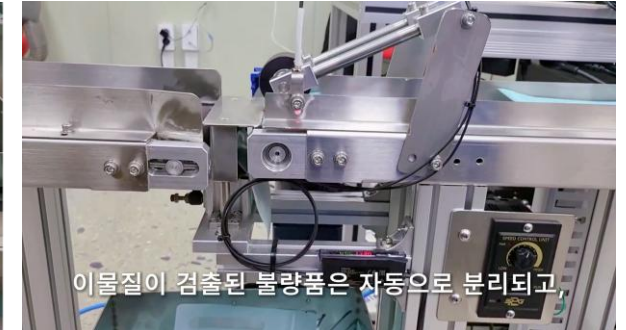
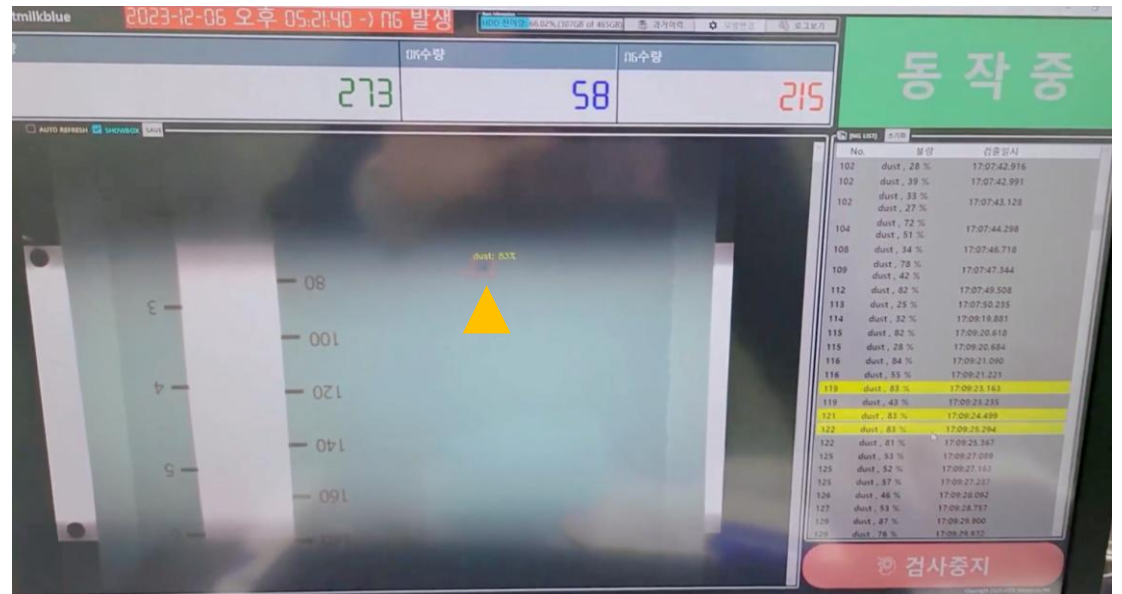
## B사 모유저장팩 미세 이물질 검출

- 검사 대상 : 모유저장팩 (파우치팩)
- 검사 목적 : **0.1mm 크기 이상**의 미세 이물질 검출 (오염 / 벌레/ 기포)
- 검사 특징 : 불량품 (이물 검출)은 자동 분리배출

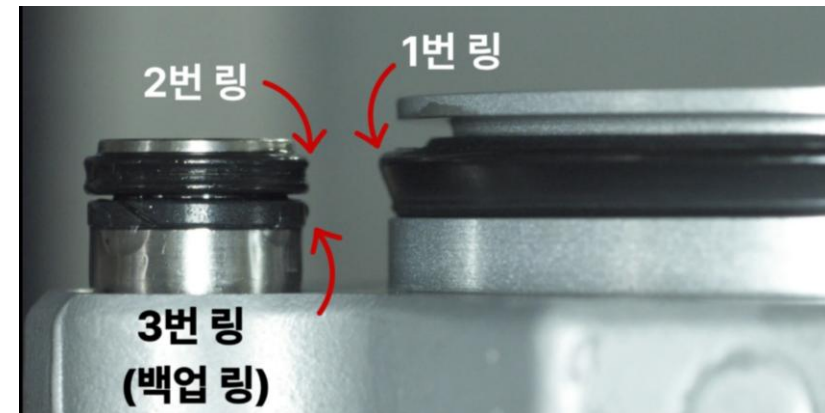
## H사 고무 씰링 링 조립 불량 검출

정상  
조립  
상태

중복조립

뒤집힘

누락

불량  
조립  
예시

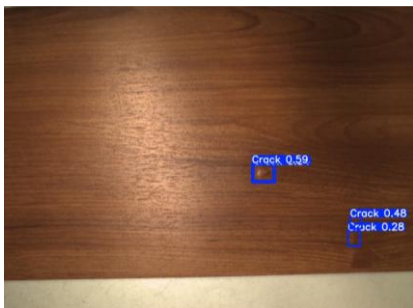
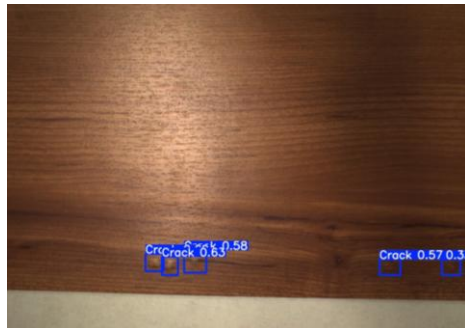
- 검사 대상 우드 패턴의 데코타일
- 검사 목적 : 생산과정에서 발생하는 다양한 형태의 기포를 감지
- 우드 패턴의 영향을 받지 않으면서도, 크기와 모양이 다양한 기포들을 모두 정확히 검출

고객사 맞춤  
AI 알고리즘  
생성 직후,

불량 검출 성능 테스트

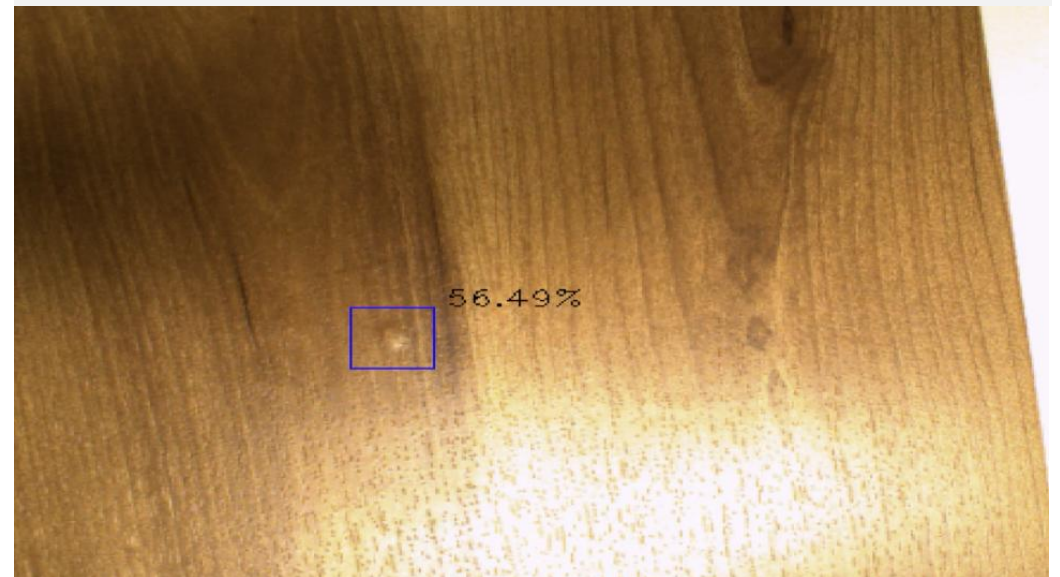
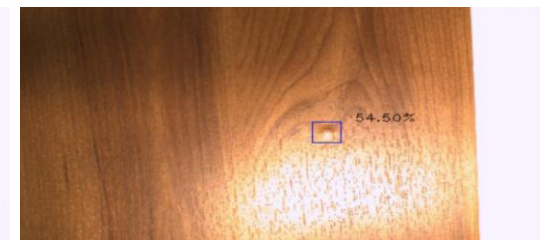
## E사 우드 데코타일 기포 불량 검출

후속작업 (검출 정확도 미세조정) 후, 검출결과

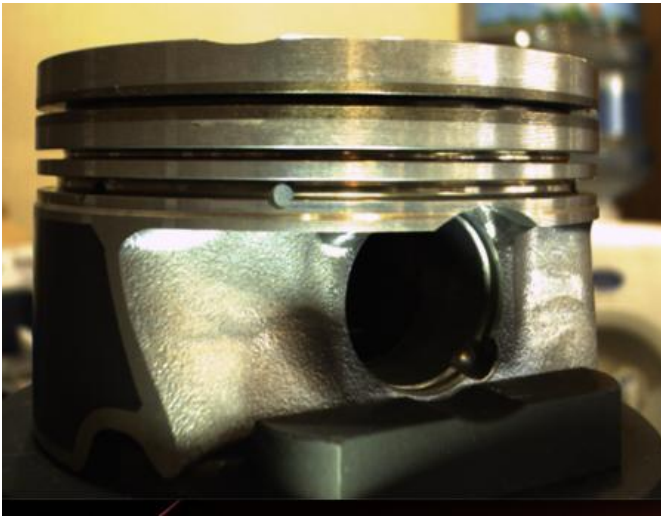
- 검사 대상 : 자동차 부품의 검사 : **상부면**
- 검사 목적
  1. **상부 바코드 리딩** : 룰베이스 비전알고리즘 적용
  2. **상부 OCR 판독** : 룰베이스 비전알고리즘 적용
  3. **상부 크랙(CRACK) 검사** : 딥러닝 AI 비전알고리즘 적용
- 검사 특징 : 동시 실시간 검사를 위해, **딥러닝 AI 비전알고리즘**과 **룰베이스 비전알고리즘**을 **통합 적용**

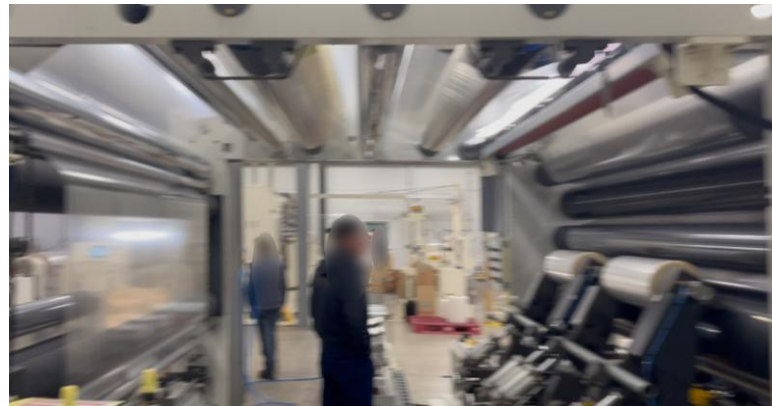
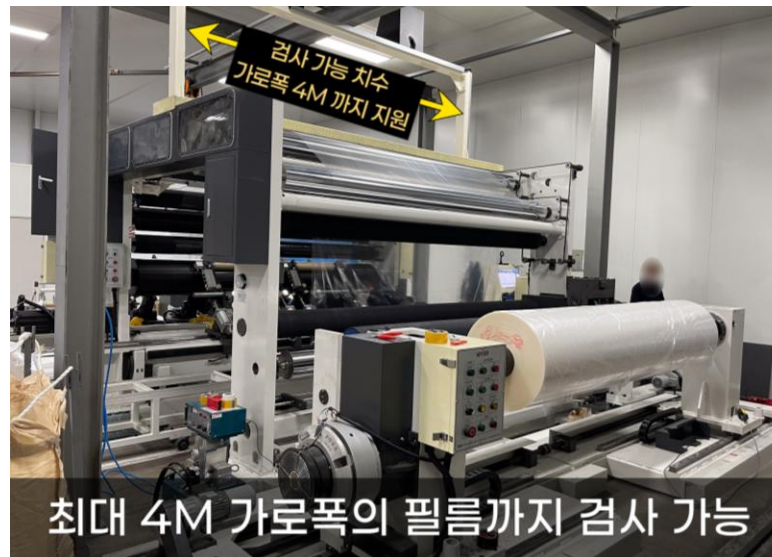
I 사 투명필름 이물/구멍 검사

- 대상 : 투명 필름
- 검사 목적 : 구멍과 이물을 5가지 유형으로 분류하여 실시간 검출
- 검사 특징

1) 최대 검사 속도 : 450m/분

2) 최대 4m 가로폭의 제품까지 검사

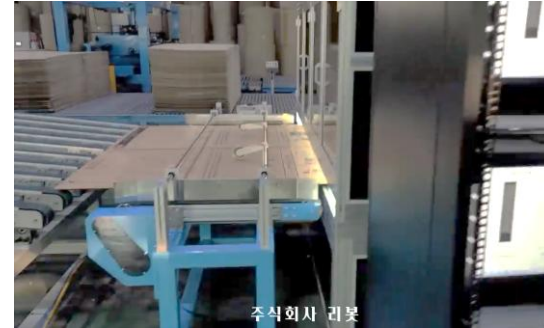
**손상 | 찢어짐**

검사 진행 중 구조적 손상 상태

찢어짐 · 접힘 · 구김 · 찍힌 자국 · 눌림 · 부푼 부분 · 긁힘(스크래치)

- 대상 : 대형 박스 (사람의 키를 초과하는 박스)
- 검사 목적 : **박스 손상**과 **인쇄 불량**을 실시간 검출
- 검사 특징 : 박스의 각 4면을 실시간 동시 검사하기 위해 총 4대의 카메라로 구성
